Presseinformation

Ins, 23. Juni 2023

Centre Albert Anker: Sanierung/Umbau Wohnhaus – Stand Sommer 2023

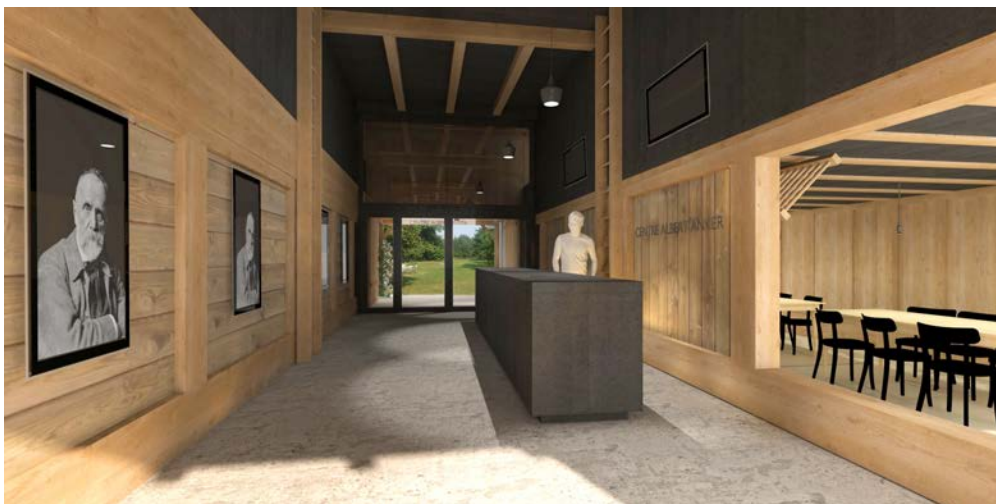
Visualisierung Empfangsraum (work in progress, Stand Dezember 2022)

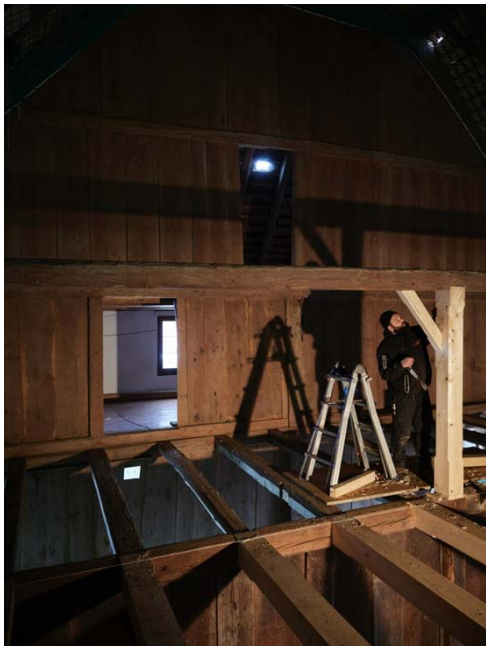
Statische Struktur ergänzen

Nach den Rückbauarbeiten im Herbst 2022 wurden grössere Mängel an der Bausubstanz und der Struktur festgestellt. Das Ankerhaus hat sich über die Jahrhunderte nordostseitig gesenkt. Die Foundationen in diesem Bereich sind ungenügend und mussten verstärkt werden zur Stabilisierung des Gebäudes. Zahlreiche Anpassungen aus dem letzten Jahrhundert haben die Struktur des Gebäudes geschwächt und müssen nun wieder instand gestellt werden. Mit der Sanierung der Dacheindeckung wurden auch Schäden am Holzgebälk festgestellt, welche verstärkt oder ausgewechselt werden mussten. Der Stampflehboden im Tenn kann nach eingehender Prüfung mit Fachspezialisten nicht saniert werden und benötigt einen Neuaufbau (siehe unten).

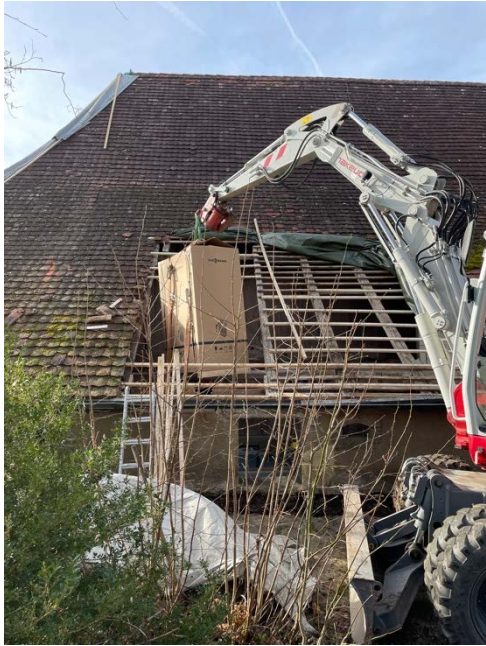
Einführen der neuen Heizung in den ehemaligen Schweinestall

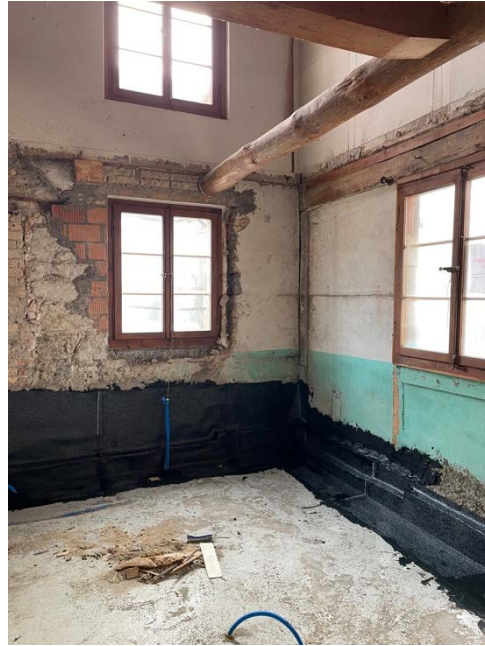
Betriebswohnung Ersatz Balkenlage

In der Ferienwohnung waren die Balkenlagen nach Freilegung in einem sehr schlechten Zustand und mussten grösstenteils ausgebaut und durch eine neue Balkenlage ersetzt werden.

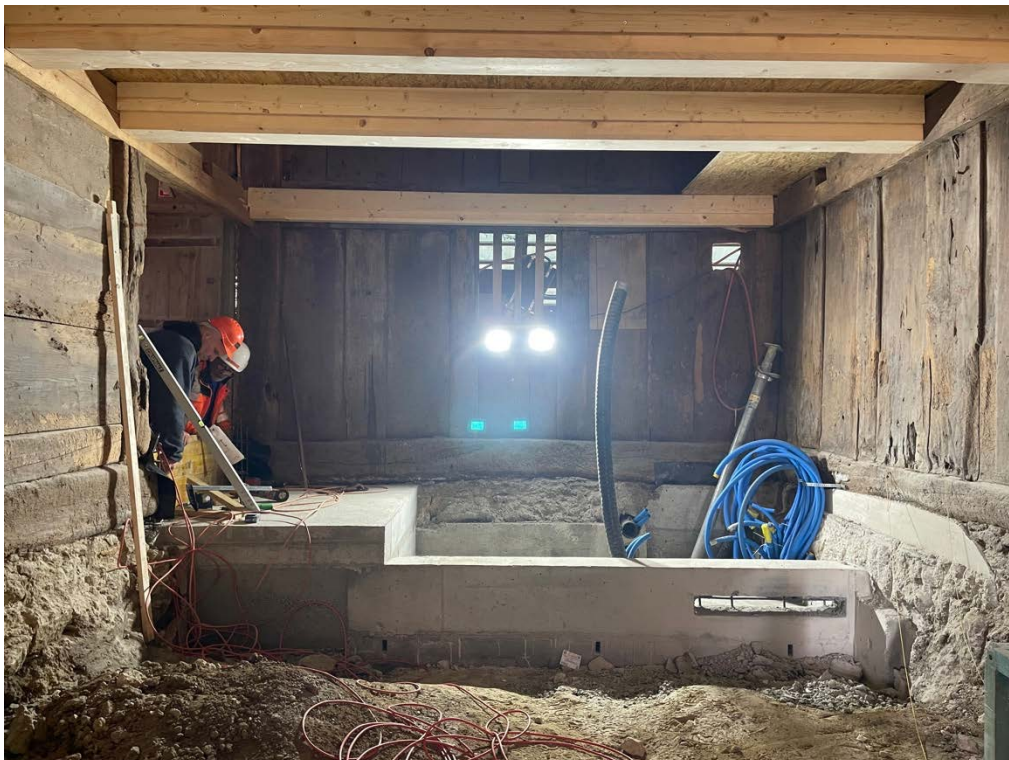
Neue Balkenlage im Stall und Treppenpodest

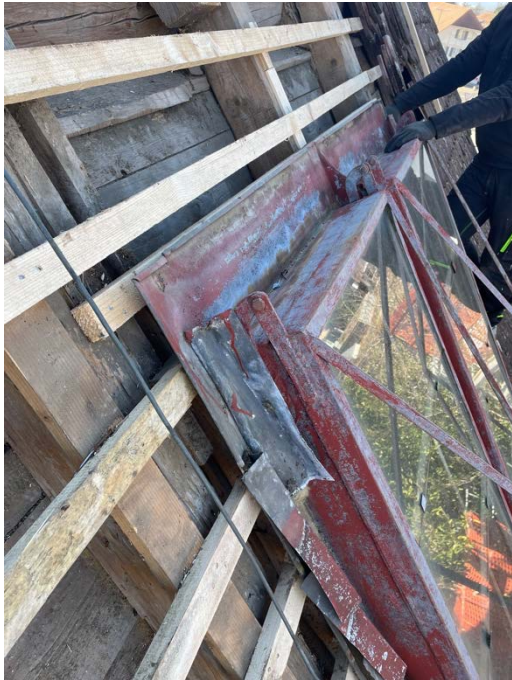
Historische Dachfenster des Ateliers mit Korrosionsschutz ergänzen

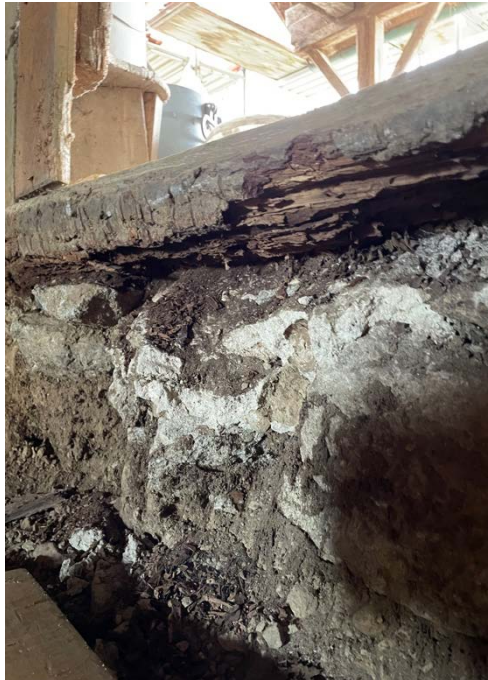
Verfallener Balken Schwelle Tennstor
