Information de presse

Anet, le 23 juin 2023

Centre Albert Anker: Rénovation/transformation de la maison Albert Anker – état été 2023

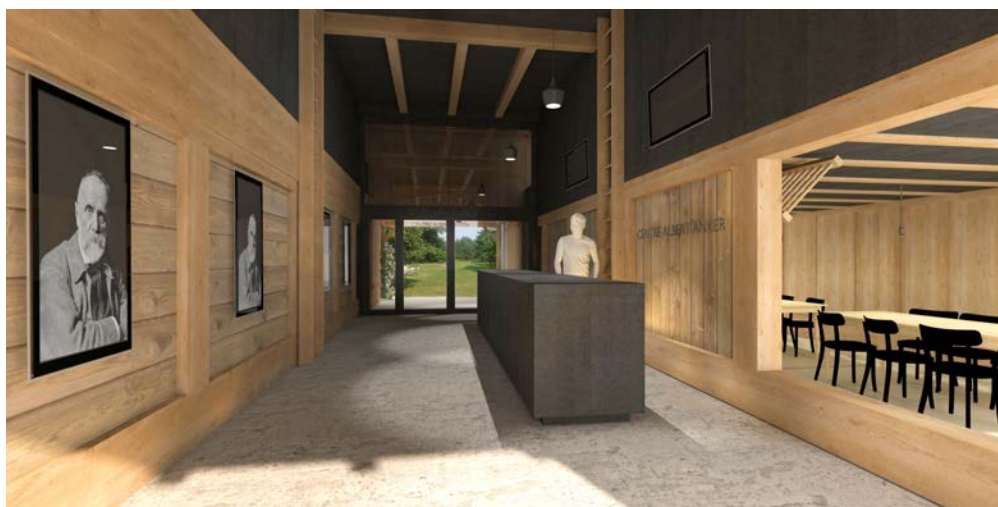
Visualisation de la salle de réception (work in progress, état décembre 2022)

Le cœur du Centre Albert Anker est la nouvelle salle d'accueil dans l'ancien Tenn de la maison Albert Anker à Ins, un bâtiment historique classé monument historique et protégé par la Confédération. C'est ici que les visiteurs sont accueillis, informés et que commencent la visite de la nouvelle exposition permanente dans les combles et la visite des expositions temporaires dans le nouveau Pavillon d'art dans le jardin, ainsi que les visites guidées dans les pièces d'habitation et de travail historiques de la maison d'Albert Anker.

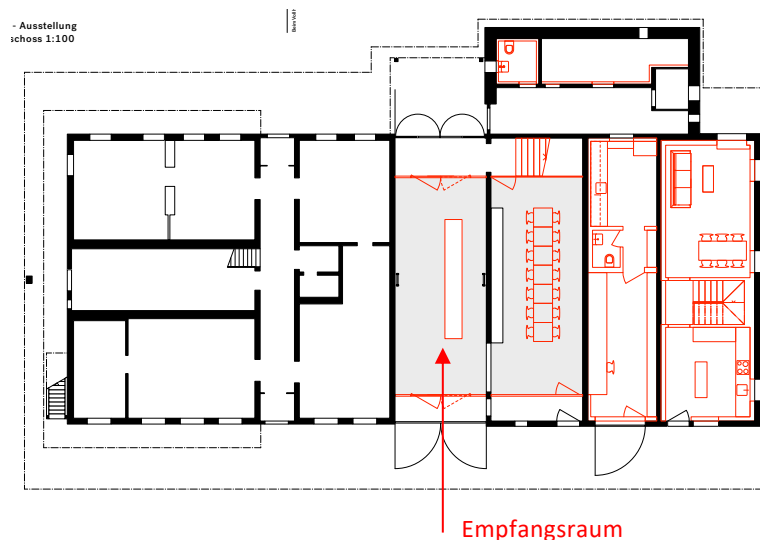
Le projet est suivi par le service de conservation des monuments historiques du Canton de Berne et le rapport technique accompagnant le permis de construire a souligné l'importance du sol en argile battue. Comme un assainissement n'est pas possible pour des raisons techniques, le sol en argile sera remis en place selon les mêmes principes et traditions. L'entreprise spécialisée Lehm AG de Brunnen a été choisie pour l'exécution.

Pendant la pose, l'histoire de la fête de la danse sera reprise. Pour ce faire, un groupe de danseurs élaborera un projet de damage du sol en argile, qui sera associé à un événement médiatique. Lehm AG accompagnera l'événement et terminera ensuite la pose dans les règles de l'art, de sorte que la qualité du sol puisse être garantie.

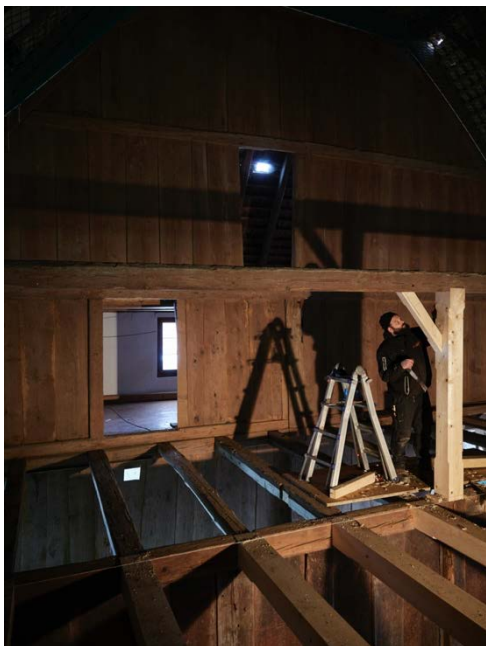
Compléter la structure statique

Après les travaux de déconstruction à l'automne 2022, des défauts majeurs ont été constatés au niveau de la substance et de la structure du bâtiment. Au fil des siècles, la maison Anker s'est affaïssée du côté nord-est. Les fondations dans cette zone sont insuffisantes et ont dû être renforcées pour stabiliser le bâtiment. De nombreuses adaptations effectuées au siècle dernier ont affaibli la structure du bâtiment et doivent maintenant être remises en état. Lors de la rénovation de la couverture du toit, des dommages ont été constatés sur la charpente en bois, qui a dû être renforcée ou remplacée. Après un examen approfondi avec des spécialistes, le sol en argile battue du Tenn ne peut pas être rénové et doit être reconstruit (voir ci-dessous).

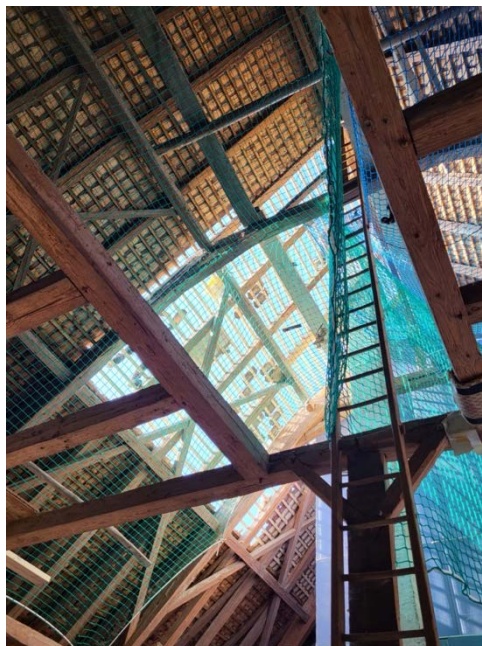
Rénovation de toiture avec filet de sécurité

Dans la partie historique du bâtiment, des défauts ont été constatés au niveau des cheminées, qui doivent également être traitées avec l'assainissement du toit. Dans l'atelier, le plancher en bois est instable et sera consolidé de l'extérieur à l'occasion de la rénovation du toit. Les installations électriques de l'appartement historique doivent être partiellement adaptées pour des raisons de sécurité.

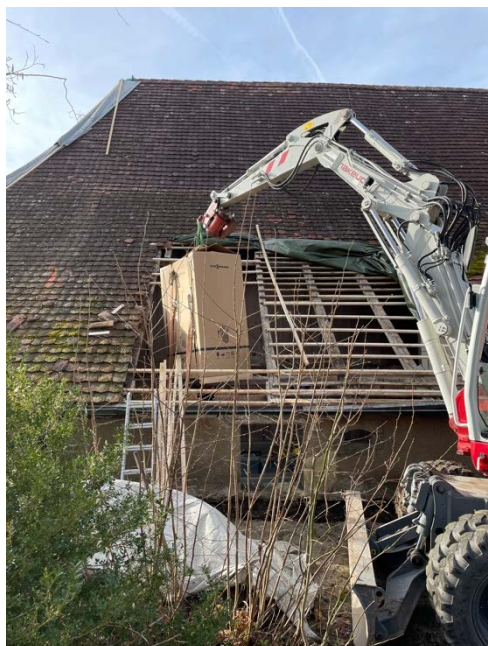
Introduction du nouveau chauffage dans l'ancien logement d'exploitation

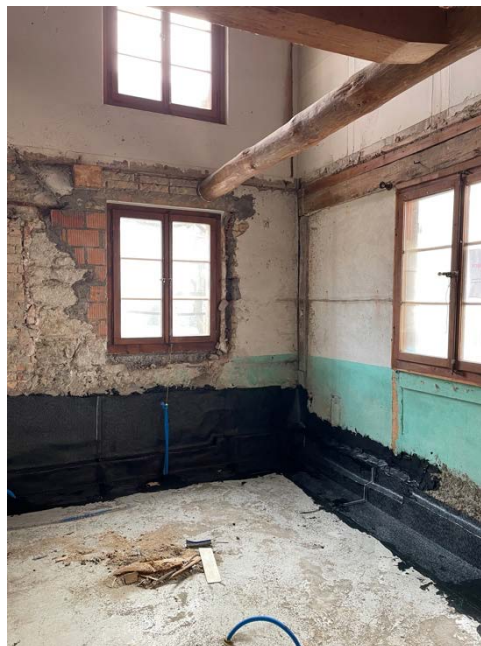
Remplacement de la poutraison Porcherie

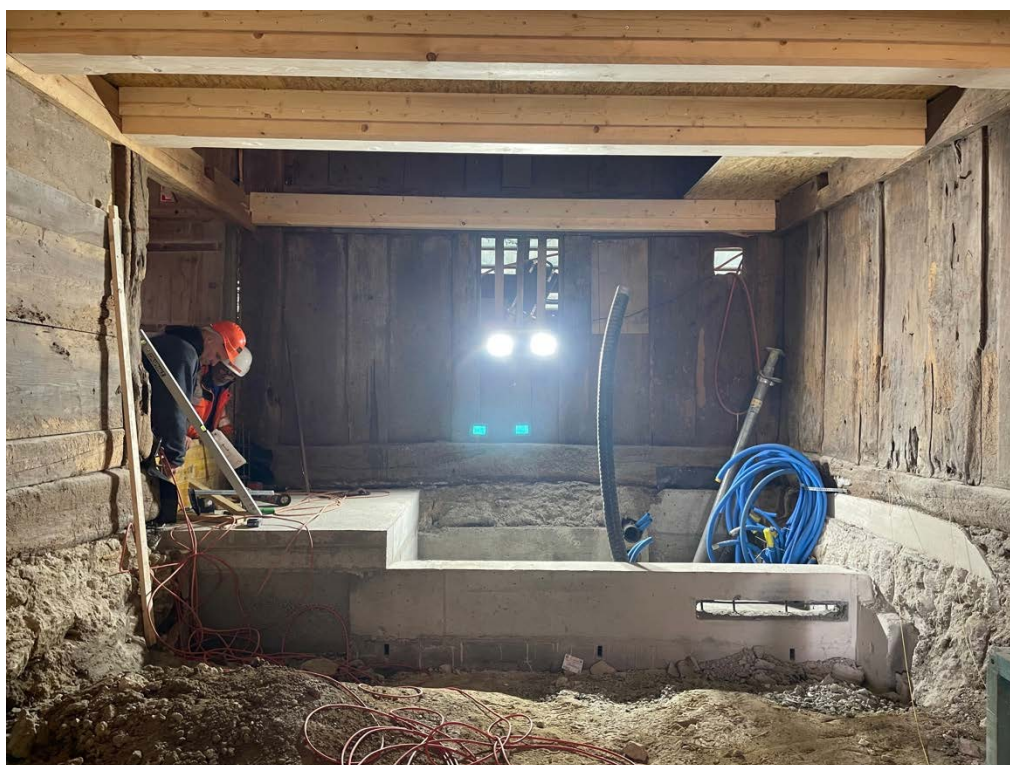
Nouvelle couche de poutres dans l'étable et palier d'escalier

Dans l'appartement de vacances, les poutres étaient en très mauvais état après avoir été mises à nu et ont dû être en grande partie démontées et remplacées par de nouvelles poutres.

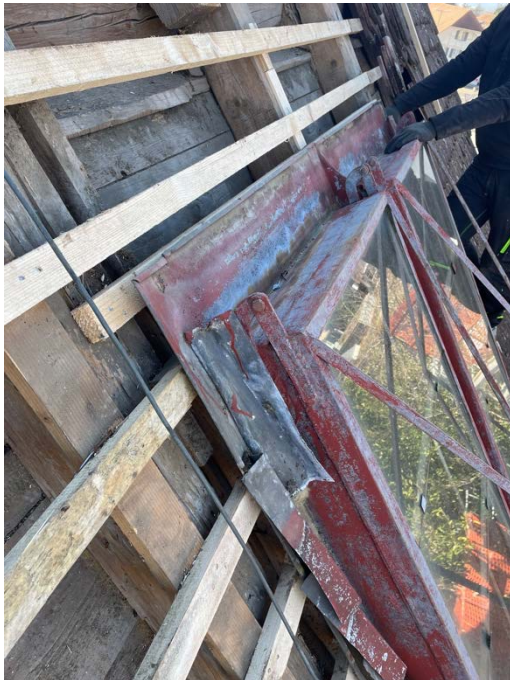
Compléter les lucarnes historiques de l'atelier avec une protection contre la corrosion

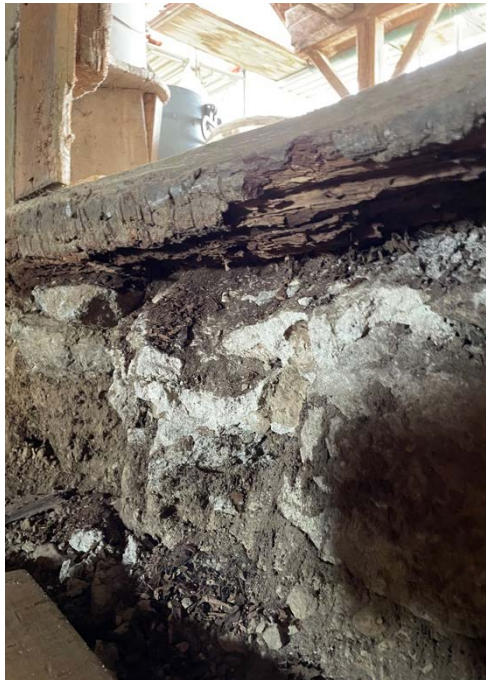
Poutre pourrie seuil Tennstor

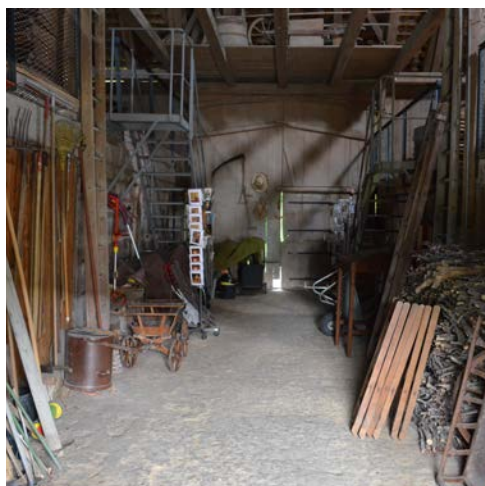
Sol historique en argile battue de 1803 dans la Tenn

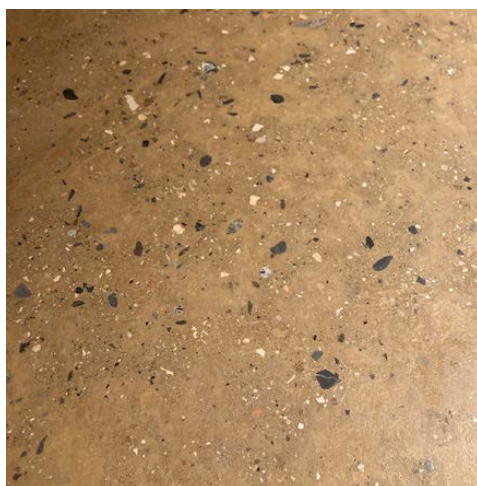
Sol en terre battue poncé et traité à la cire.

Le sol en terre battue possède une beauté naturelle et est à 100% un produit naturel. Le sol peut absorber l'humidité et la restituer et favorise un bon climat intérieur.
